**VILLE DE VILLE D'AVRAY**

**Ecole Chanteclerc  
15 Mail du Docteur Bosvieux  
92410 Ville d'Avray**

**DIAGNOSTIC**

**novembre 2022**

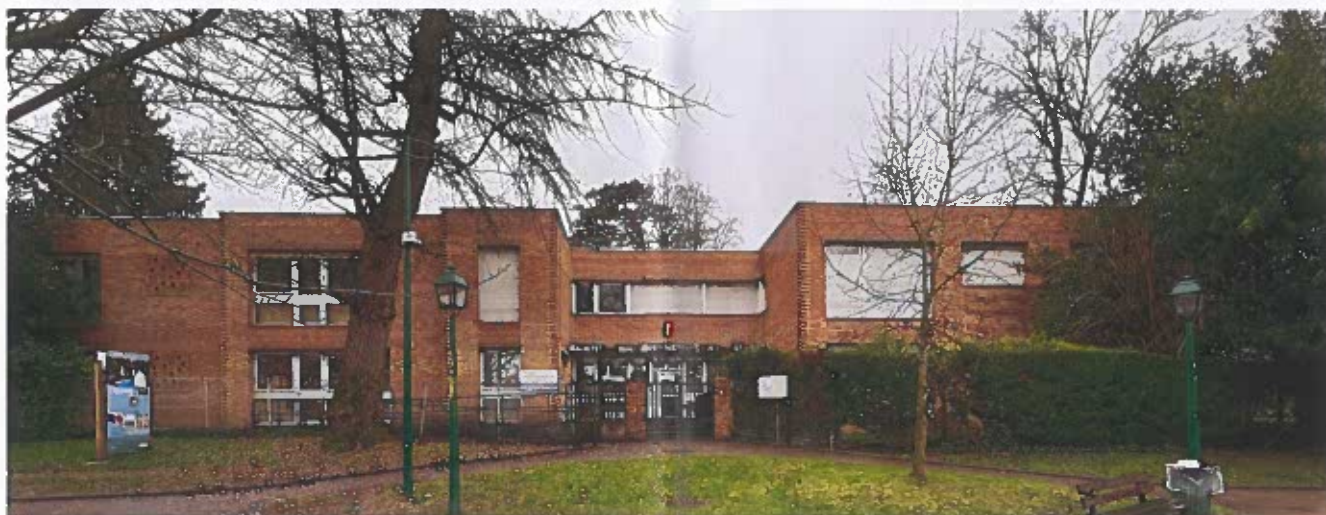
Vue de l'entrée de l'Ecole

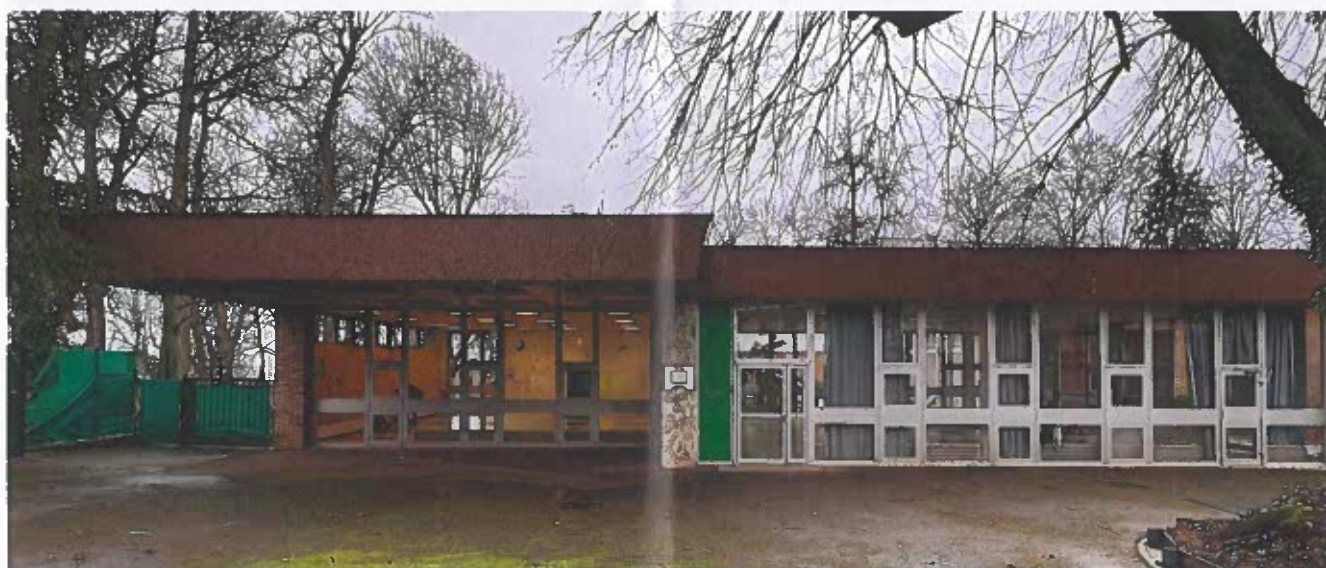
L'ensemble gymnase / salle d'activités est accessible directement depuis le préau

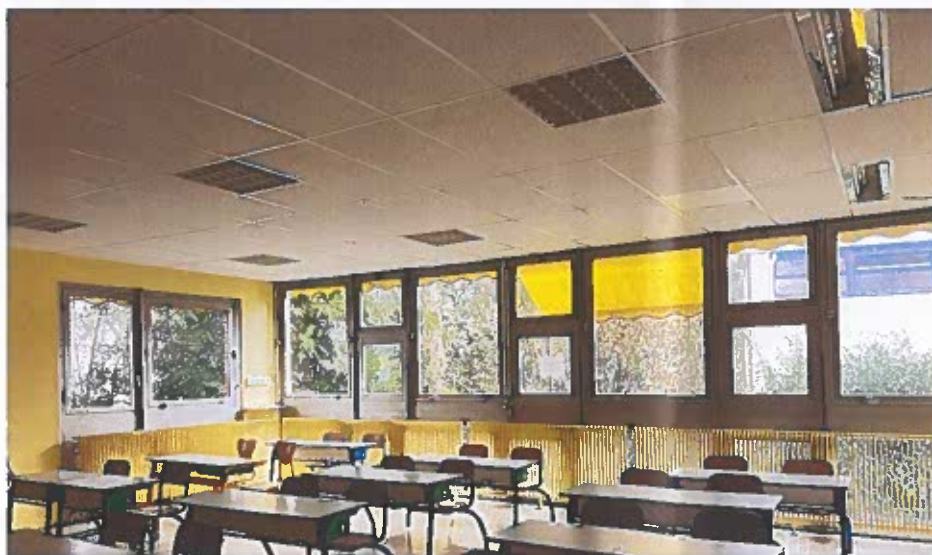
Les Faux plafonds sont composés d'une ossature visible et de dalles minérales acoustiques démontables.  
Ils remontent à la construction du bâtiment.

L'éclairage est assuré par des pavés lumineux datant de l'époque de la construction de type fluo compact.

vue sur un plafond

Les appareils d'éclairage sont d'origine à fluo compact avec des mauvais indices et rendements lumineux. Ils sont à remplacer par un système d'éclairage à Leds plus économique et performant.
